슬레이브 인식 오류

x 이더넷 슬레이브 인식 오류에 대한 안내 페이지입니다.

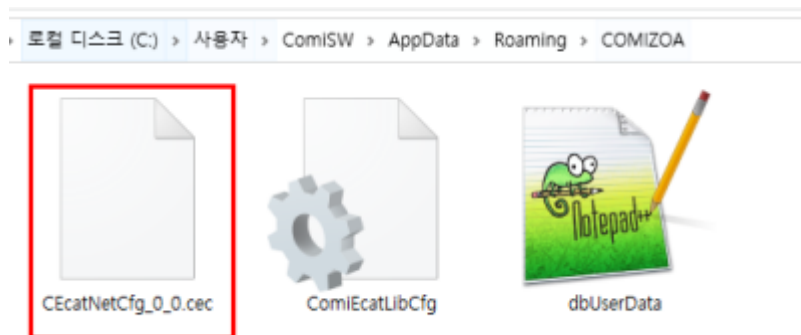
1)

- 슬레이브 정보가 담긴 cec파일과 현재 슬레이브 정보와의 불일치로 인한 슬레이브 인식 오류 발생

- cec파일 제거^{1) 2)}
- 파일 제거 후 마스터, 슬레이브 전원 재부팅 후 [슬레이브 스캔](#)
