홈복귀 완료 위치 틀어짐

× Index Pulse를 이용한 홈복귀시 홈복귀는 완료 되었으나 물리적인 완료 위치가 일정하지 않은 경우에 대한 안내 페이지입니다.

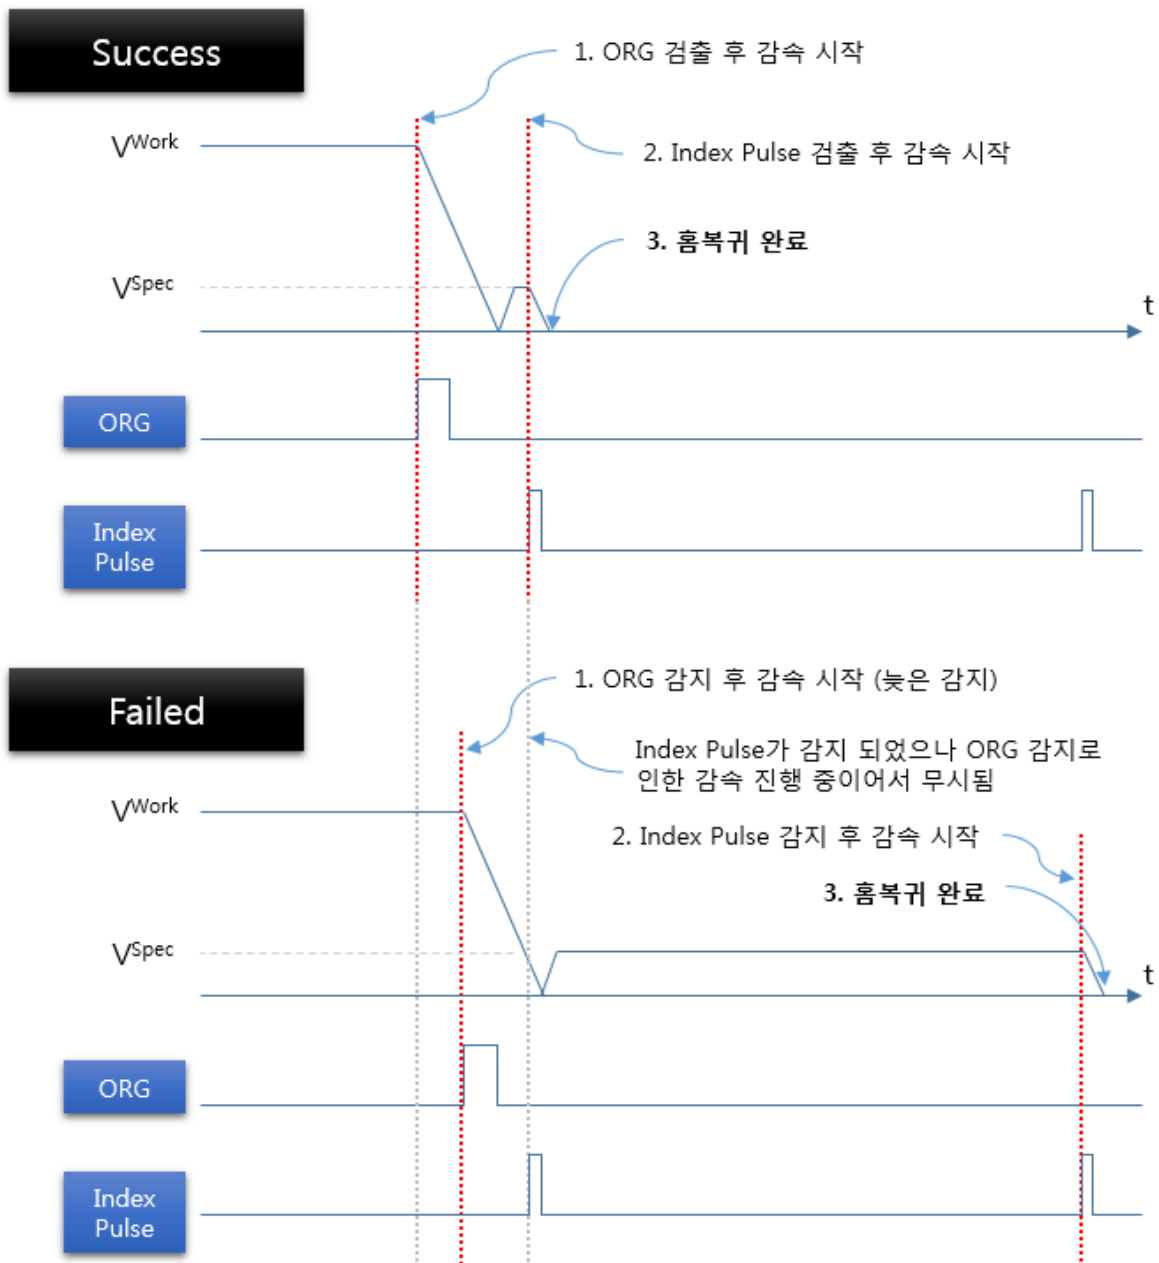
- 1차 센서 감지 후 Index Pulse (Z상)을 이용하여 홈복귀를 완료하였으나 완료 위치가 틀어짐

- 1차 감지 센서 (ORG, EL) 와 Z상의 위치가 매우 근접함
- 센서 감지 타이밍에 따라 1차 정지 위치가 Index Pulse를 지난 위치이거나 Index Pulse를 지나지 않은 위치일 수 있음.
- **Homing Method 4** (+ORG & Index Pulse no direction change) 로 홈복귀 진행 시

- 일반적으로 Index Pulse 이전에 정지를 하지만, 1차 센서 감지(ORG)가 늦는 경우 index Pulse 를 지나쳐 정지 할 수 있으며, Index Pulse 검출 방향에 따라 1회전을 더 할 수 있음

- Index Pulse의 위치와 1차 검출 센서의 간격이 충분히 넓도록 1차 검출 센서 위치 조정
- 홈복귀 감속도를 높임. 또는 홈복귀 작업속도(Vwork)를 낮춤

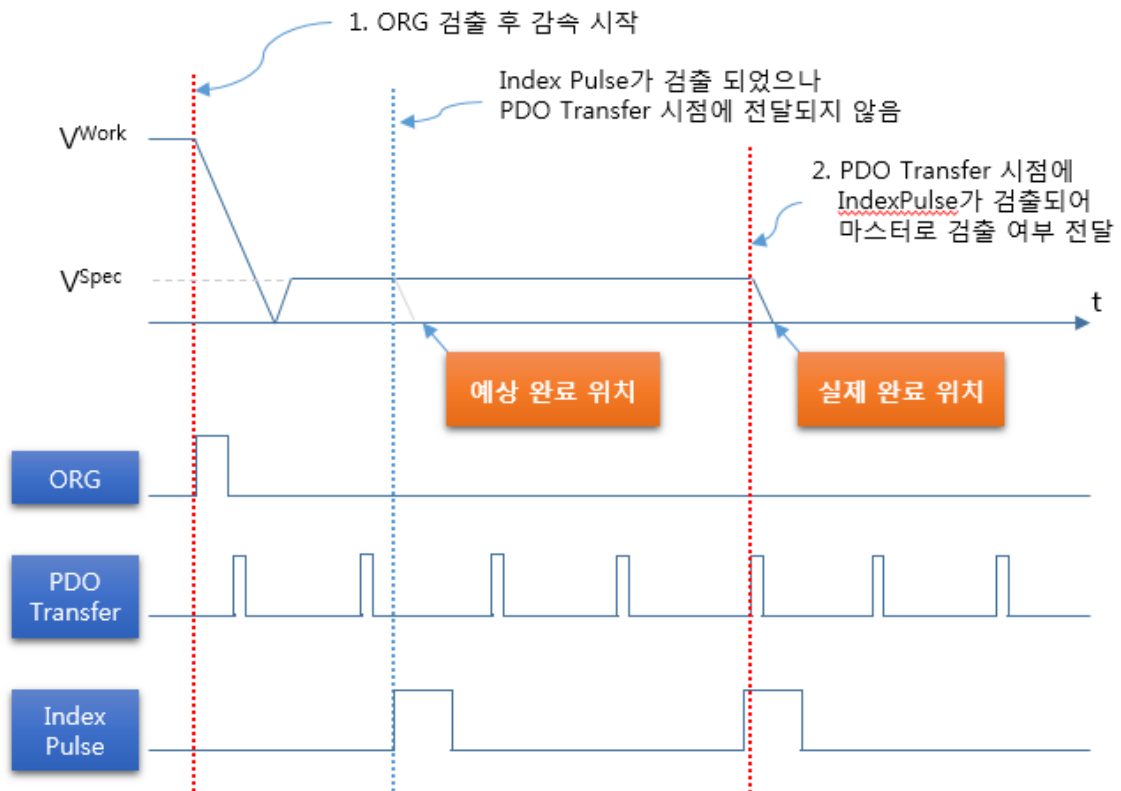
- 100번 이상의 Homing Method 중 Index Pulse(Z상)를 이용하는 Mode 로 홈복귀

- 100번 이상의 Homing Method는 마스터가 주관.
- Index Pulse 감지 여부를 PDO(주기통신)를 통해 전달 받아 홈복귀 진행.
- 드라이버에서 데이터 전송 시점의 Z상 감지 여부만 전달하는 경우, 통신 주기 사이에 감지된 Index Pulse 에 대해서는 마스터에 전달하지 않음

- 드라이버 기준으로 Index Pulse 2회 검출 시점에 홈복귀 완료.

- 회전축이 아닌 경우 또는 높은 반복정밀도가 필요한 경우 드라이버에서 제공하는 Homing Method 사용
- Index Pulse 검출 시간을 늘림 (드라이버에서 지원하는 경우)
- Index Pulse 검출 여부 전달에 Latch 기능이 사용되는 드라이버 사용
- Index Pulse 검출 속도(Vspec)를 낮춤 (Index Pulse 검출에 광학식 센서를 사용하는 모터의 경우)
