# 디바이스 인식 실패

× ComilDE 또는 사용자 Application에서 Device가 인식되지 않음

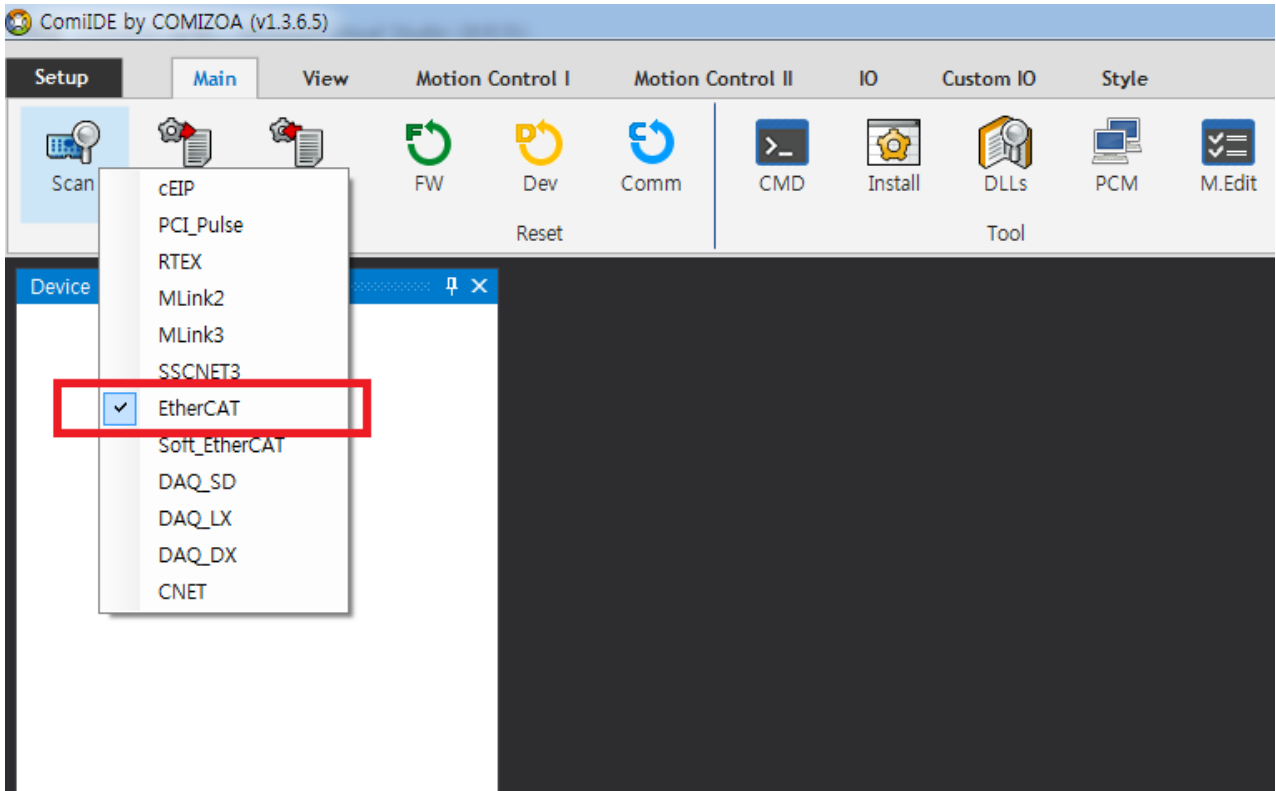
- ComilDE에서 Platform 이 선택되지 않음

- ComilDE에서 사용할 Platform 선택
  - 'Scan' 버튼 우클릭 후 Platform 선택

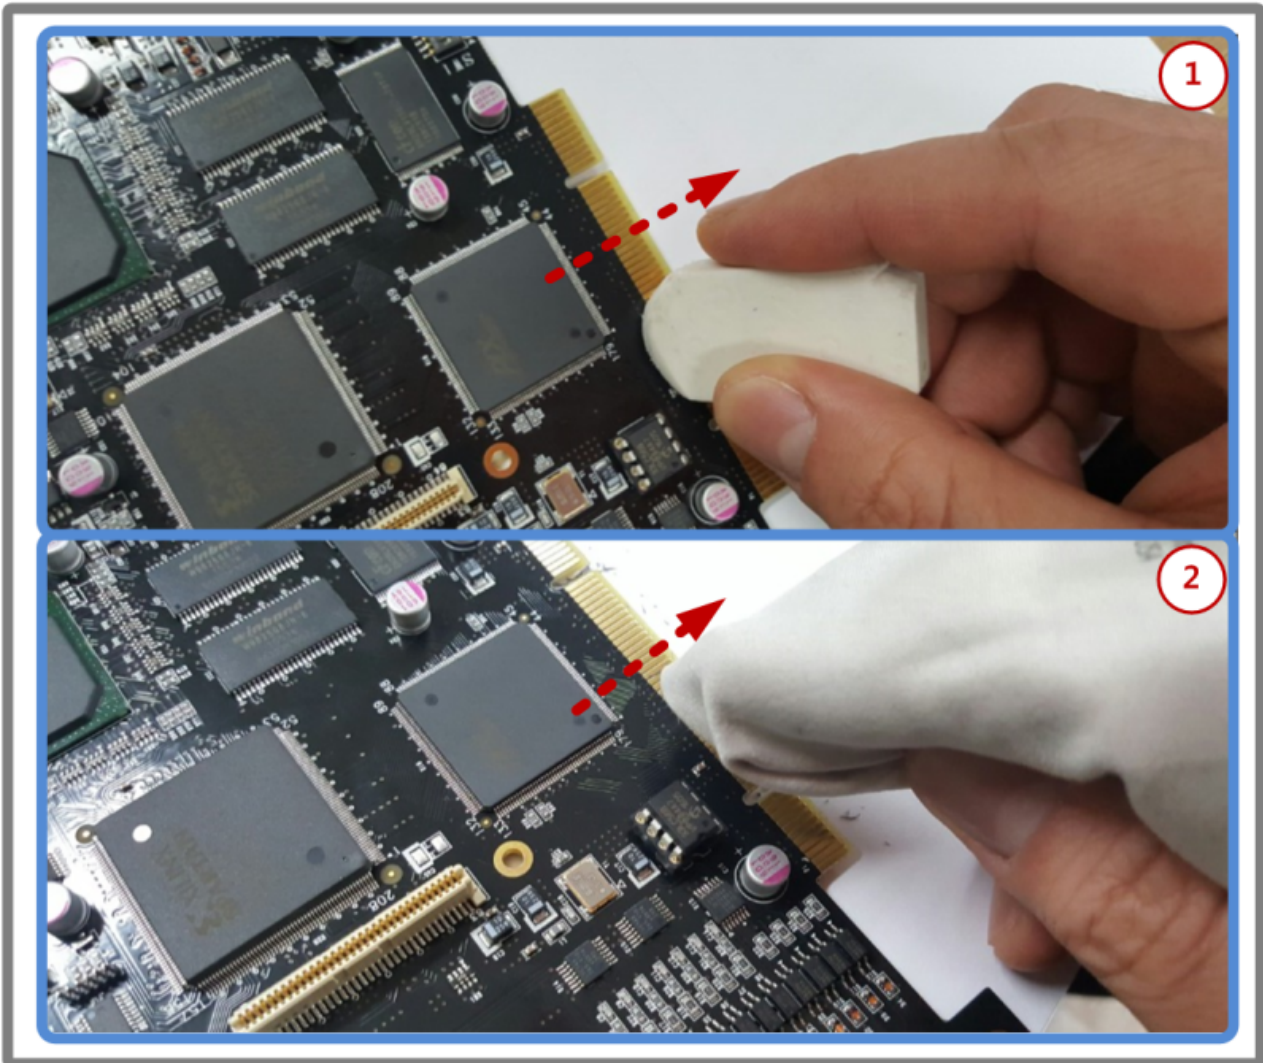
- Driver가 설치되었으나 정상적으로 동작하지 않음
- PCI Slot과 연결되는 금속단자에 이물질에 의한 오염 및 손상, 산화가 발생함.

- PCI Slot 교체
- PCI Slot 세척

- 지우개를 이용하여 화살표 방향으로 쓸어내듯 PCI 슬롯의 이물질 제거
- 그림의 화살표 방향으로 제거된 이물질을 쓸어낸다
- 세척과정에서 PCI 도금 부분이 손상되지 않도록 주의
