# Event

- Device가 인식되지 않음

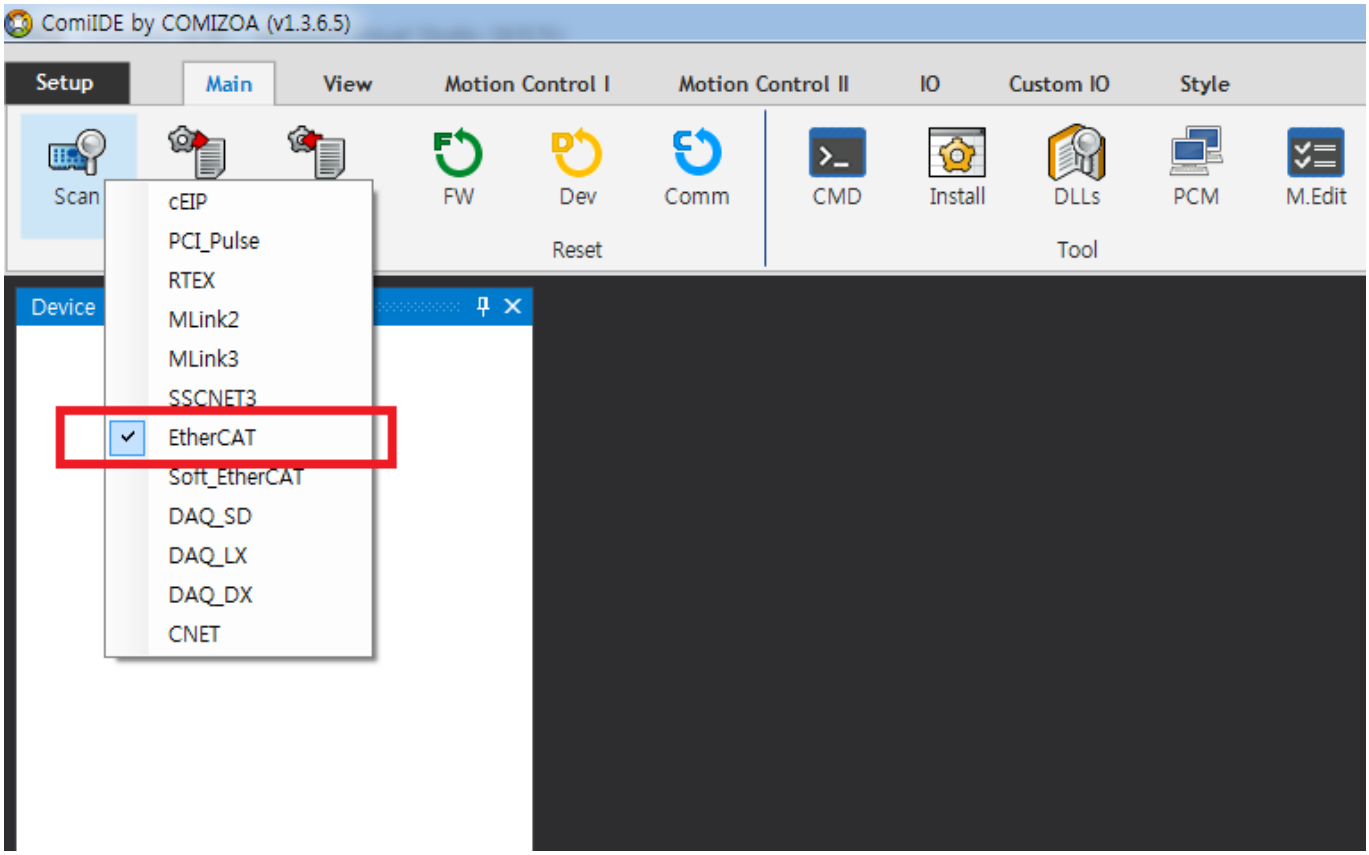
- ComiIDE에서 Platform 이 선택되지 않음

- ComiIDE에서 사용할 Platform 선택
  - 'Scan' 버튼 우클릭 후 Platform 선택

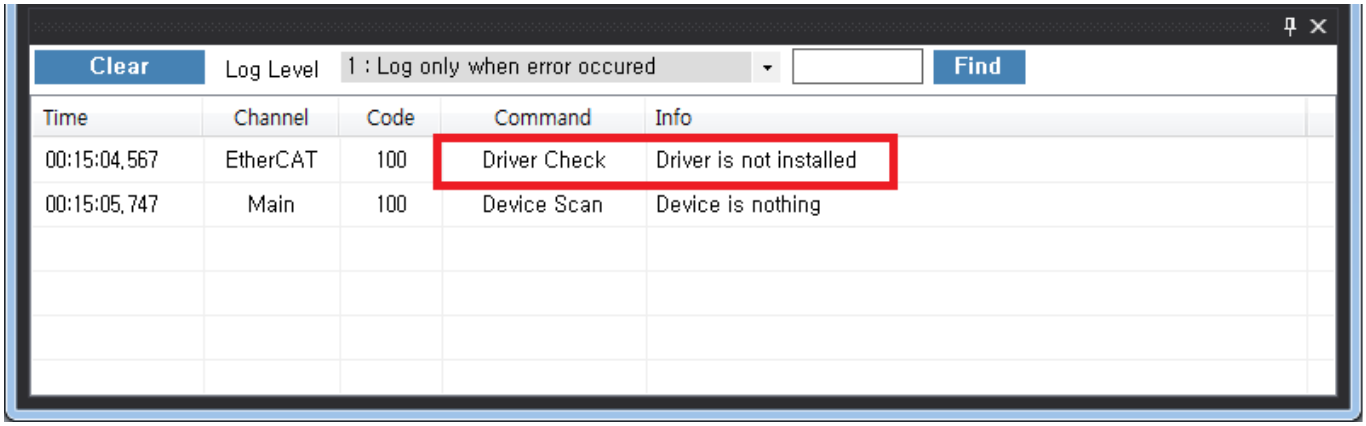
- Driver 가 설치되지 않음

- Driver 설치

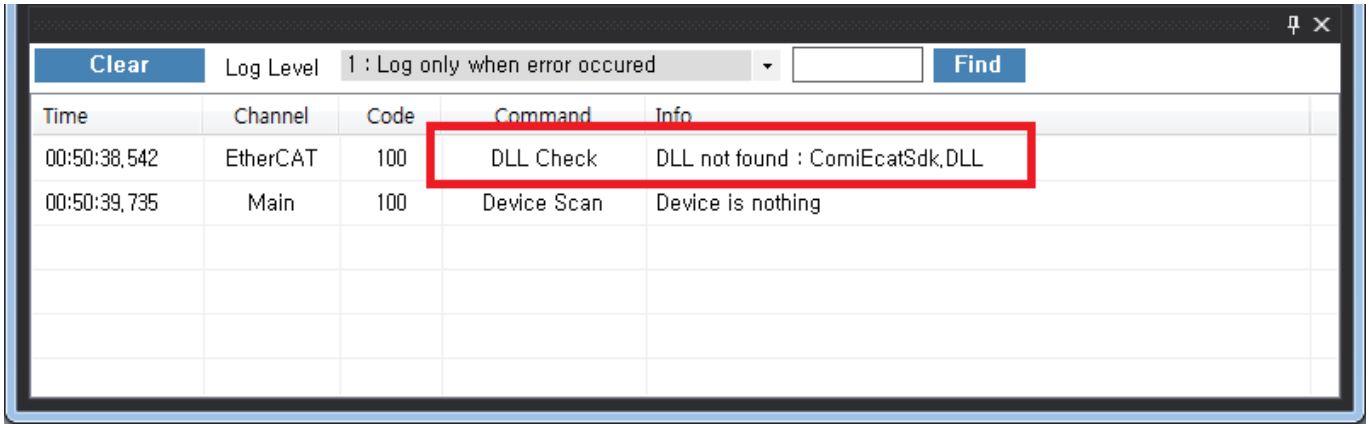
- DLL (Library)을 찾지 못함

- C:\Windows\System32 [1] 폴더에 DLL 파일 복사

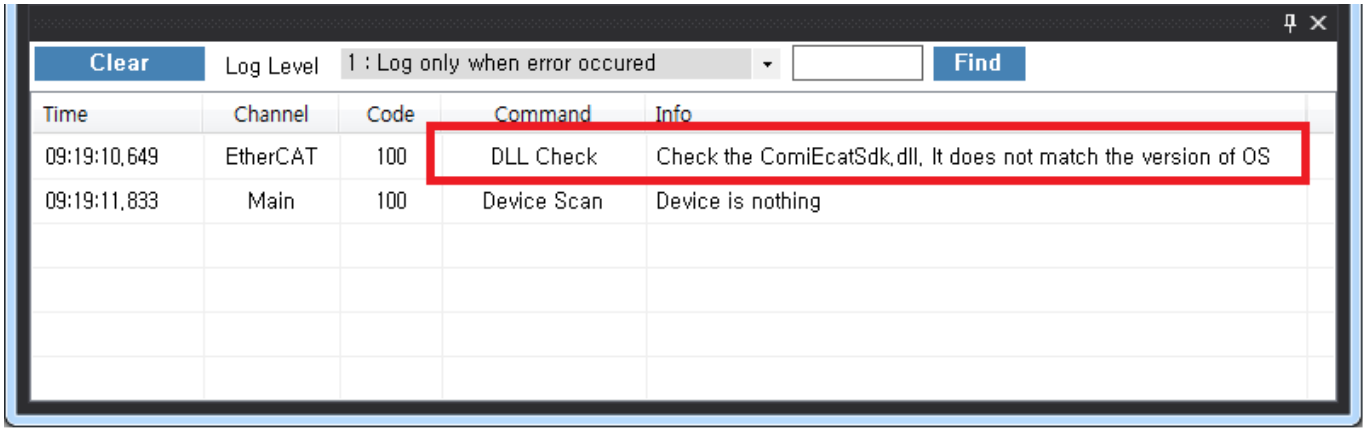
- 시스템 종류 [2]와 맞지 않는 DLL 사용

- x64 OS에서 x86 DLL 사용
- x86 OS에서 x64 DLL 사용
- ComiIDE는 기본적으로 x86 OS에서는 x86으로, X64 OS에서는 x64로 동작하며, DLL도 OS와 동일한 종류를 참조.

- 시스템 종류에 맞는 DLL 참조
- x64 OS에서 x86 DLL을 참조해야 하는 경우 x86으로 빌드된 버전의 ComiIDE 사용 [3]

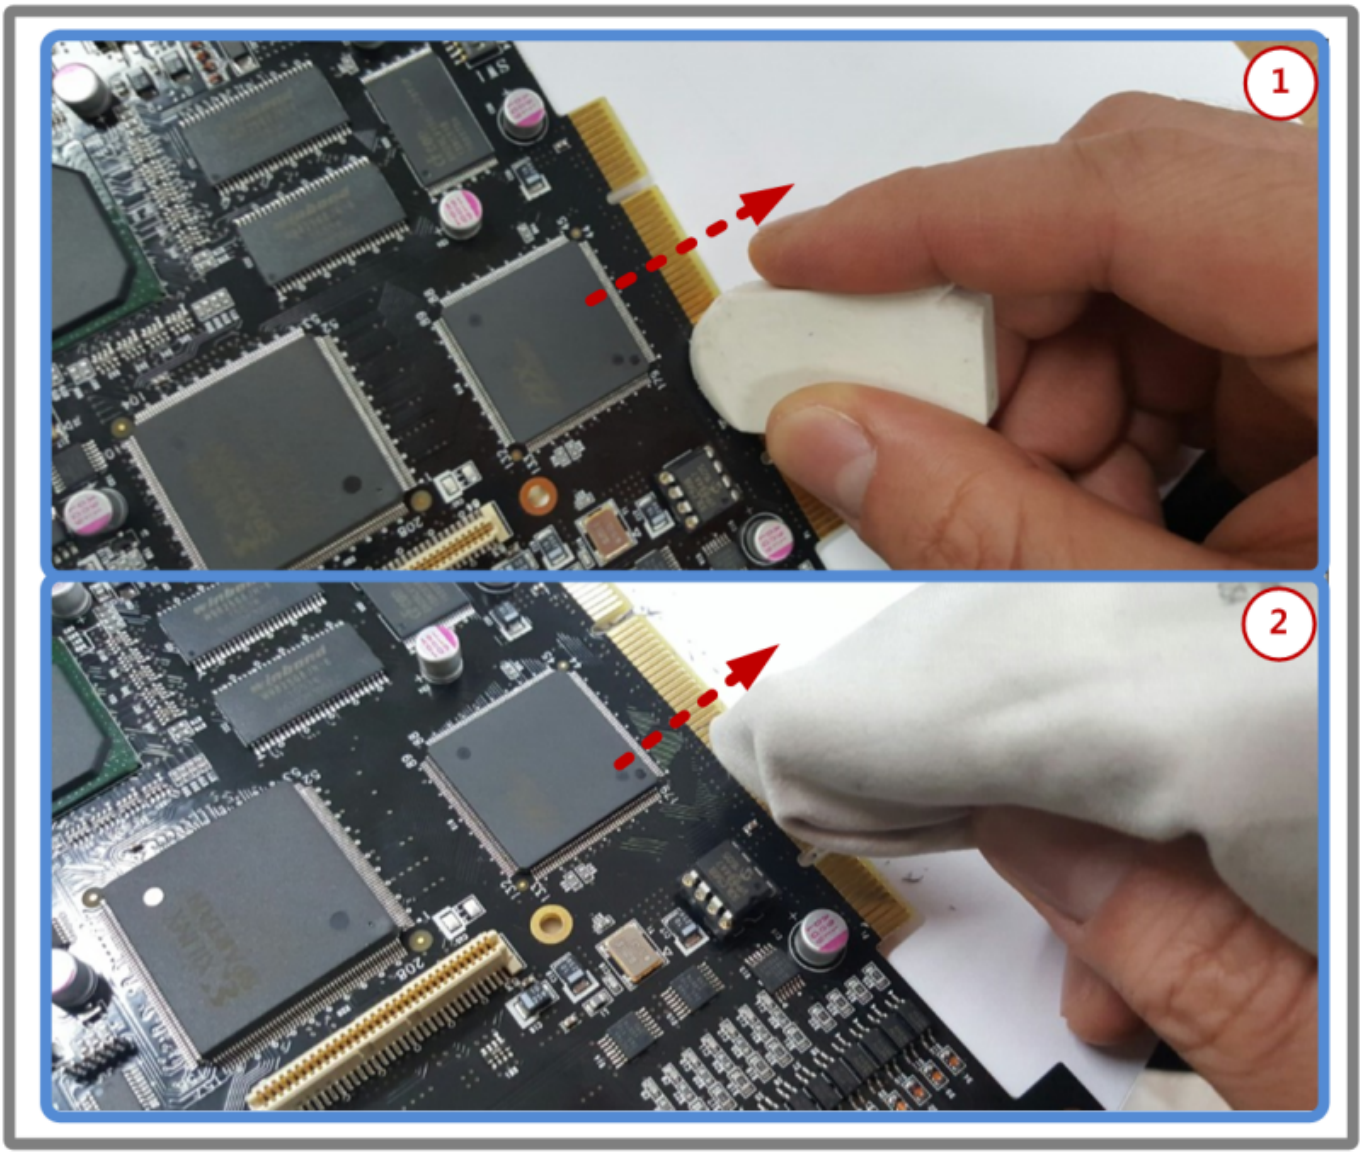
- Driver가 설치되었으나 정상적으로 동작하지 않음
- PCI Slot과 연결되는 금속단자에 이물질에 의한 오염 및 손상, 산화가 발생함.

- PCI Slot 교체
- PCI Slot 세척

지우개를 이용하여 화살표 방향으로 쓸어내듯 PCI 슬롯의 이물질 제거
그림의 화살표 방향으로 제거된 이물질을 쓸어낸다
세척과정에서 PCI 도금 부분이 손상되지 않도록 주의
