SCAN Error

× Configuration 의 SCAN 과정에서 발생할 수 있는 Error에 대한 안내 페이지입니다.

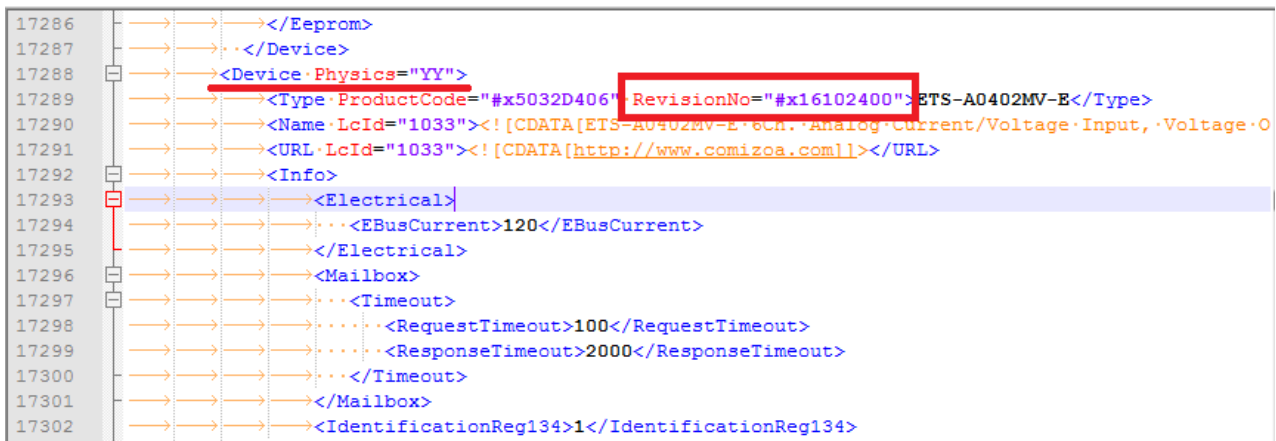
- ESI 파일의 "RevisionNo"는 해당 Device의 Type Node에서 확인 가능합니다.
- RevisionNo가 일치하는 Device 정보가 담긴 ESI 파일³⁾을 '.\ComilDE\Data\Xml' 폴더에 위치시킨 후, Configurator를 재실행 합니다.
