ethercat, 이더넷, panasonic, 파나소닉, 통신, 톱, 소음, 진동

x 이송 시 소음 진동, 발생에 대한 안내 페이지입니다.

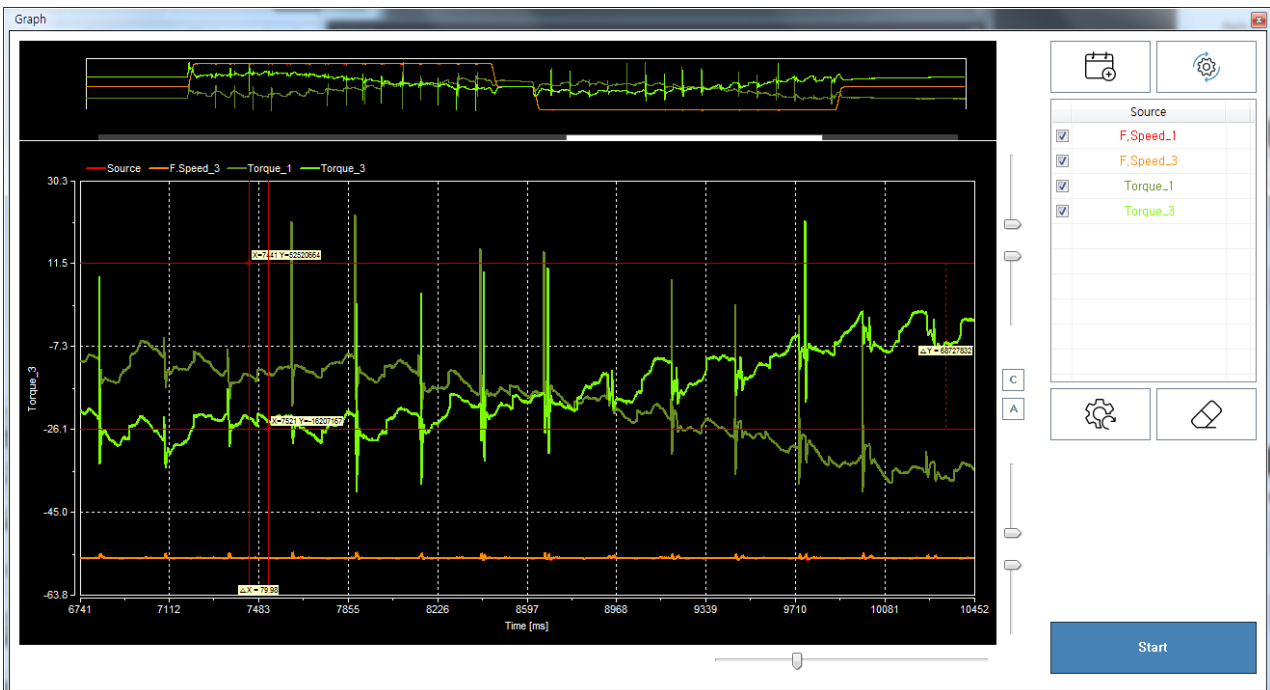
- 정속 주행시 주기적인(?) 톱 발생
- 속도에 비례하여 강도 세짐
- 주기적인 증상 발생으로 인해 물리적 결립, 게인튜닝등을 의심하기 쉬움

- 정속 주행 명령에 주기적인 가감속 발생 확인
- 파나텀 확인 시 지령 빠짐 확인 (주기적)
- Target Position이 1Cycle 빠졌으므로 다음 주기때 2배의 위치 이송 명령이 발생 되는 것으로 추정

- Cable 교체 (FTP / Cat.6 → STP / Cat. 6) ¹⁾
- Cable 변경 후 증상 재현 시 SyncMode 변경 : SM2 → DC Sync

파나소닉 권장사항은 STP / Cat.5e 이상,
