ethercat, 이더넷, panasonic, 파나소닉, 통신, 톨, 소음, 진동  
x 이송 시 소음 진동, 발생에 대한 안내 페이지입니다.

# Case 1

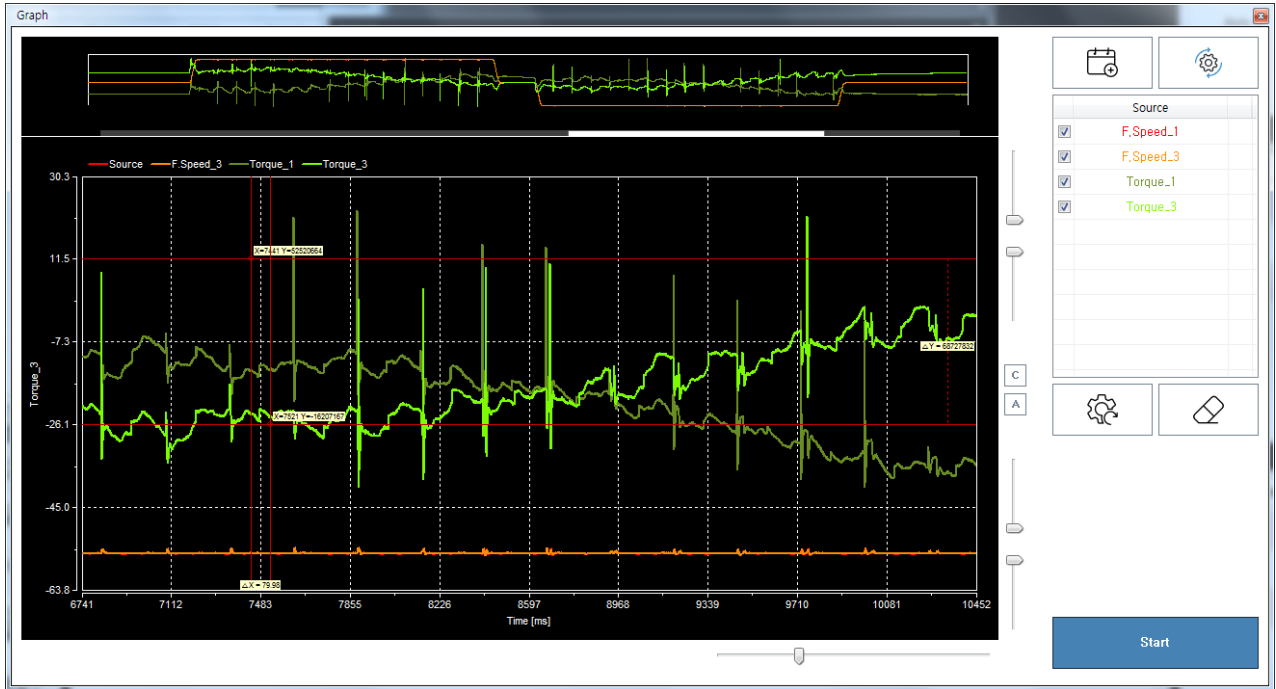
- 정속 주행시 주기적으로 속도와 토크가 큰폭으로 변화
- 속도에 비례하여 변화량이 커짐
- 주기적인 증상 발생으로 인해 물리적 걸림, 게인튜닝등을 의심하기 쉬움
- 정속 주행 명령에 주기적인 가감속 발생 확인
- 파나텀 확인 시 지령 빠짐 확인 (주기적)
- Target Position이 1Cycle 빠졌으므로 다음 주기때 2배의 위치 이송 명령이 발생 되는 것으로 추정

- 권장 사항<sup>1)</sup> 이하의 케이블 사용

- Cable 교체
- Cable 변경 후 증상 재현시 SyncMode 변경 : SM2 → DC Sync
